# Case report di una grave metallosi in esito ad una protesi monocompartimentale di ginocchio

## Case report of massive metallosis after unicompartmental knee arthroplasty

G. Gemelli, L. Soliera, A. Pisani

*Istituto Ortopedico del Mezzogiorno d'Italia "F. Scalabrino"*

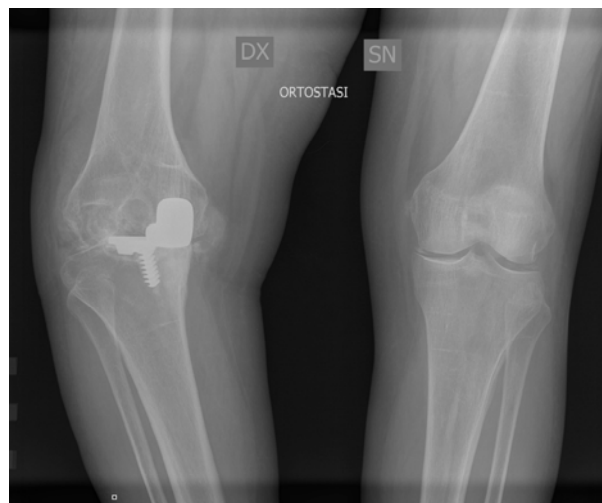
(fig. 1: esame radiografico preoperatorio in cui si evince la grave deformità in varo e la mobilizzazione delle componenti protesiche)

All'esame radiografico standard il quadro confermava la presenza degli evidenti segni di cedimento e mobilizzazione delle componenti protesiche, con un palese affossamento dell'emipiatto tibiale e una grave usura dei restanti comparti femoro-tibiale esterno e femoro-rotuleo (fig. 1).

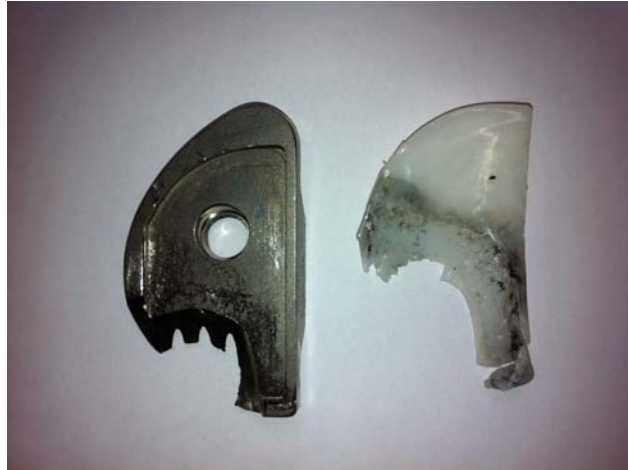
(fig. 2: particolare delle componenti protesiche rimosse che appaiono notevolmente usurate)

A livello intraoperatorio, dopo aver rimosso le componenti protesiche che sono risultate notevolmente usurate (fig. 2), si è dovuto far fronte ad una massiccia presenza di debris a carattere infiltrante e diffusi che hanno indotto ad eseguire estesi sacrifici del bone stock al fine di ottenere la completa bonifica dei capi ossei articolari. (fig. 3).

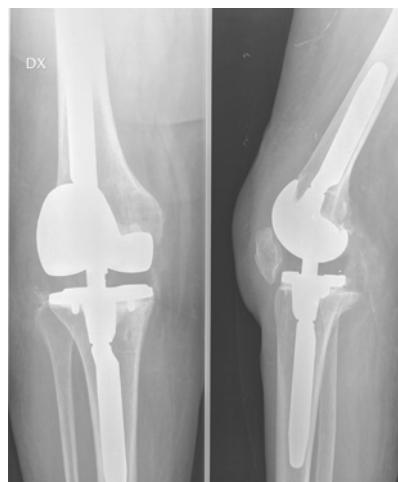
(fig. 4: controllo radiografico postoperatorio a 3 mesi)

Il laboratorio ha successivamente confermato la presenza di un ceppo di stafilococco coagulasi negativo sensibile ad antibiotici appartenenti alla classe dei glicopeptidi. Trascorse le canoniche 8 settimane di cure antibiotiche e a parametri flogistici normalizzati, la paziente è stata infine sottoposta ad intervento di sostituzione protesica totale di ginocchio con impianto di revisione. (fig. 4).
